(状態説明書)

No. 4852	メーカー NISSAN	車名 スカイライン	型式 GF-HR34	評価点 3.5	
	初度登録年月 H13 / 2月	排気量 2000 cc	形状・ドア数 4D	グレード 20GT	2WD 4WD
					内装補助評価 C

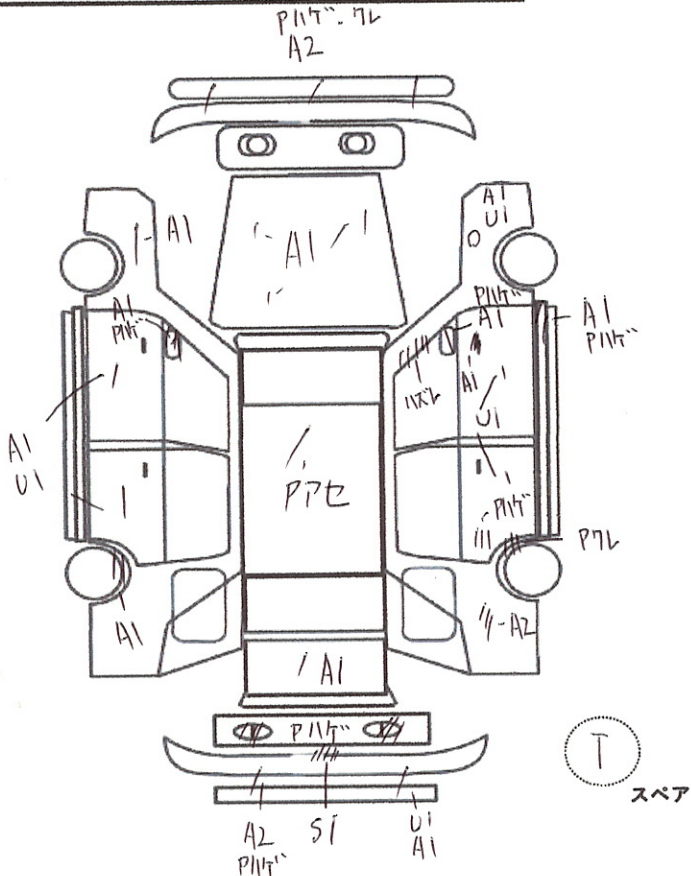
ボンネットに傷、クリア剥がれあります。

フロントバンパー色褪せ、割れ、補修跡あります。

左右ドアに小さなヘコミ、キズあります。

ホイール4本共にサビによる塗装の浮き、キズ汚れあります。

左右ドアミラーにキズあります。

右リアフェンダーに塗装の割れあります。

リアテールに塗装の剥がれあります。

ハイマウントランプ周辺にサビあります。

リアバンパーにキズ、塗装の剥がれあります。

左リアフェンダーにキズあります。

サイドステップに擦れ、キズあります。

下廻りにサビ、腐食あります。
