業者様専用車輛報告書

(状態説明書)

No. 5327	メーカー HONDA	車名 インテグラ	型式 E-DC2	形状・ドア数 3D	評価点 R
	初度登録年月 10 / 8 月	排気量 1800 cc	グレード タイプR	2WD	
					内装補助評価 C

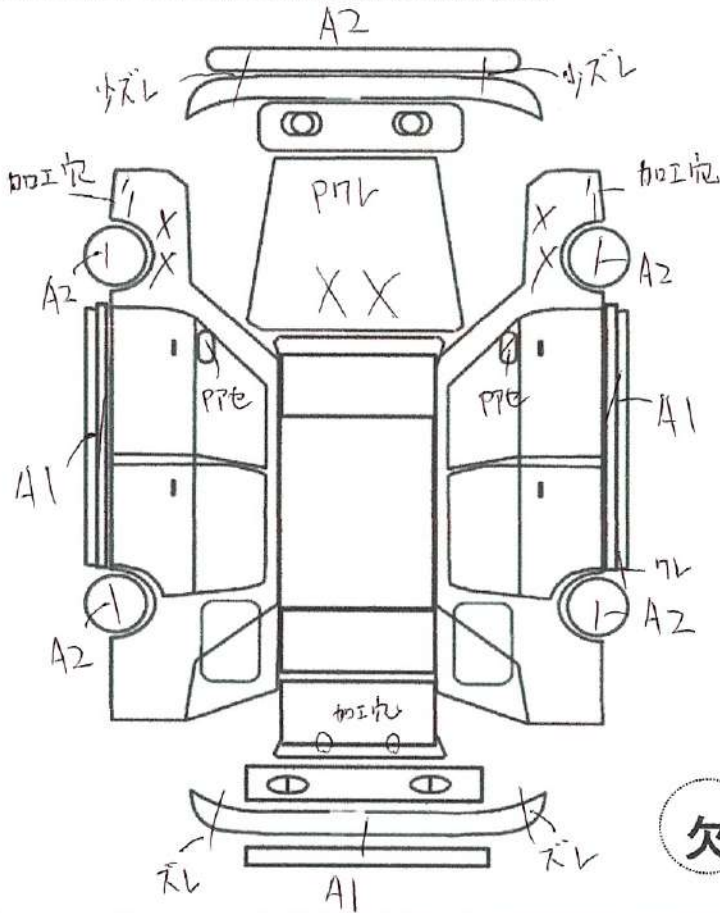
✓トラスト企画 検査員報告	
内装にキズ、汚れあります。	
シートに擦れ、汚れあります。	
コアサポート、Fインパネにヒズミあります。	
ジャッキアップポイントにキズ、サビありま	
下廻りにサビあります。	
フェンダーはツメ折りされています。	
車高調にオイル漏れあります。	
ファンベルトは交換して使用してください。	
エンジン型式	B18C
エンジン区分	NA
型式指定	07294
類別区分	0136

フロントフェンダーに加工穴あります。
 コアサポート、フロントインパネヒズミ。
 内装にキズ、汚れあります。
 各所スポット増し。
 ジャッキアップポイントにキズ、サビあります。

ファンベルト交換して使用してください。
