## 業者様専用車輛報告書

(状態説明書)

No. <b>5456</b>	メーカー <b>TOYOTA</b>	車名 <b>MR2</b>	型式 <b>E-SW20</b>	形状・ドア数 <b>2D</b>	評価点 <b>4</b>
	初度登録年月 <b>7 / 12</b> 月	排気量 <b>2000</b> cc	グレード <b>GT-S</b>	<b>2WD</b>	
					内装補助評価 <b>C</b>

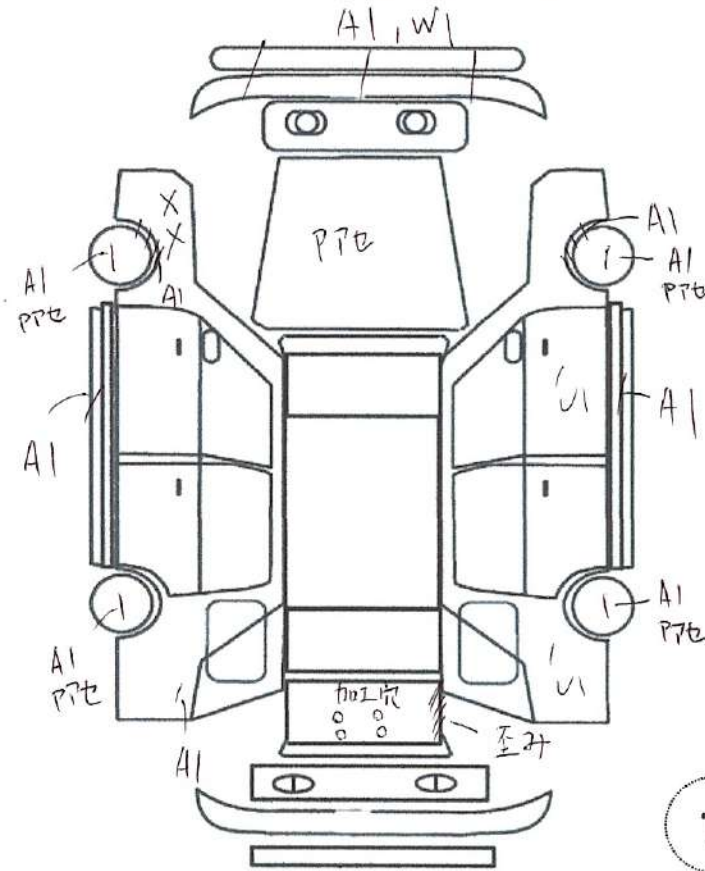
ダッシュロア運転席側の小物入れ外れています。  
 内装にキズ、汚れあります。  
 点検記録簿  
 R2年2月分が付属します。  
 ジャッキアップポイントに潰れあります。  
 下廻りにサビあります。

キズ・ヘコミ・補修箇所	電装系不具合
フロントバンパーにキズ、タッチアップ跡あります。	
トランクに歪みあります。	
左フロントウインカーがガタガタしています。	
右Rフェンダーにヘコミあります。	
右ドアにヘコミあります。	
Fフェンダーにタイヤが擦れた跡あります。
