## 業者様専用車輛報告書

(状態説明書)

No. <b>5436</b>	メーカー <b>MITSUBISHI</b>	車名 <b>ランサー</b>	型式 <b>GF-CP9A</b>	形状・ドア数 <b>4D</b>	評価点 <b>3</b>
	初度登録年月 <b>11 / 2</b> 月	排気量 <b>2000</b> cc	グレード <b>GSRエボリューション6</b>	<b>4WD</b>	
					内装補助評価 <b>C</b>

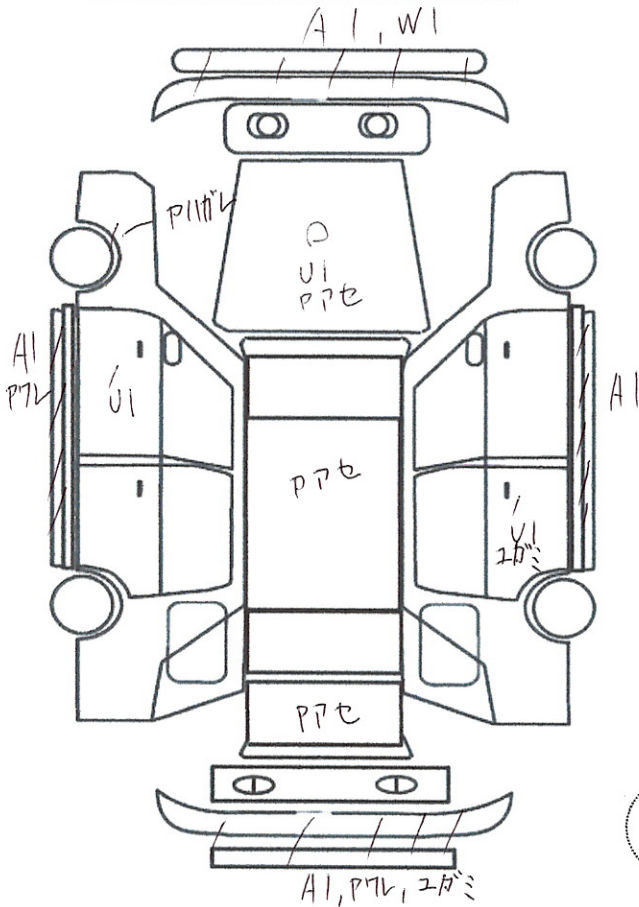
✓トラスト企画 検査員報告	
下廻りにサビ、腐食あります。 リアサイドメンバーに腐食穴あります。 内装にキズ、汚れあります。 AYCチェックランプ点灯しています。 マフラー排気漏れしています。 ドアミラーインナーパネルに加工穴あります。 トランクルーム内に腐食穴あります。 給油口内にサビ止め跡あります。 点検記録簿多数あります。 下廻りのサビ、腐食穴ありますので 現車確認は必ずお願い致します。	
エンジン型式	4G63
エンジン区分	ターボ
型式指定	09027
類別区分	0052

キズ・ヘコミ・補修箇所	電装系不具合
フロントバンパーにキズ、擦れあります。	AYCチェックランプ点灯しています。
ボンネットにヘコミあります。	
サイドステップにキズ、ヒビ割れあります。	
リアバンパーにキズ、歪み、補修跡あります。	
左Fドアにヘコミあります。	
右Rドアにヘコミ、歪みあります。

マフラー排気漏れしています。	オプションパーツ付きエボ6!
ドアミラーインナーパネルに加工穴あります。	レストアベース等にいかがでしょうか?
リアサイドメンバー、トランクルーム内に腐食穴あります。	
給油口内にサビ止め跡あります。	
点検記録簿	
17年4月、19年4月、21年4月、23年4月、24年4月	
25年5月/9月、26年4月、27年4月、28年5月、29年4月	
30年6月、31年4月、R2年7月分が付属します。
