(狀態說明書)

| No.<br><br>4866 | メーカー<br>NISSAN | | 車 名<br>180SX | | 型 式<br>E-RPS13 | | 評価点<br><br>R | |

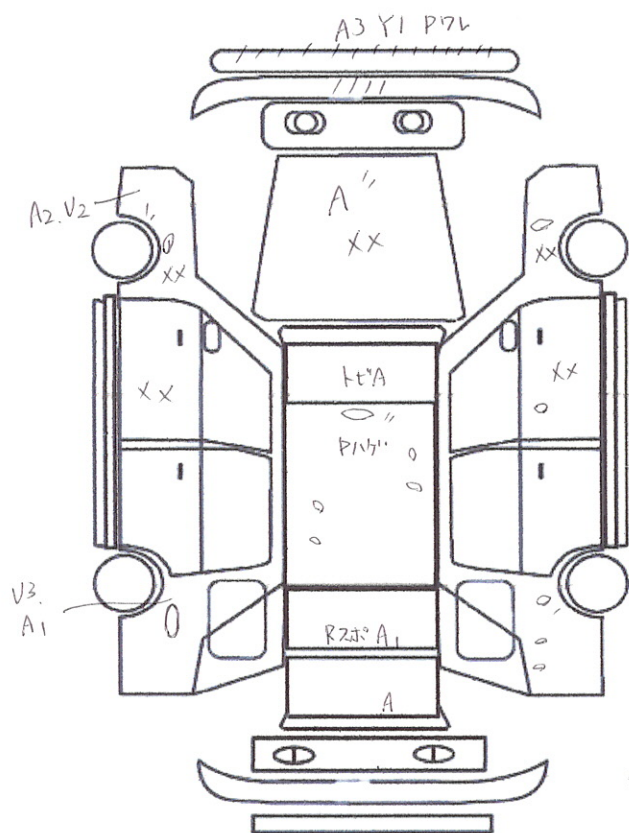
✓トラスト企画 検査員報告  
 F1修復中  
 オーディオ・ウ、ダッシュ板フッソール塗り 1部トリム欠  
 外ハント「ルバ」E/Eルームペイント A/Cコンプレッサー欠  
 シートコゲ欠、外装のみ色替、各塗装波・ムラ。  
 ルーム内汚し、オズ" 下廻リキズ凹サビ、E/E軸オイル漏れ。  
 左ハイルベネ曲がりカドエ? オズ凹(大) 1部××歪み  
 荷室キズ凹 フロントバンパーレンズヒビ割れ、オイルキズ"  
 右ステッパフック欠、タコメーター不良、リトラ不良  
 メーター改ざん車 バッテリートランク移設。  
 平成30年1月11日 131,800km 車検証記載有り。  
 白煙有 (クーリング不良)  
 ※AT→MT載換  
 NA→TBエンジン載換

| 不具合内容 | |
|---|---|
| キズ、ヘコミが多数あります。 | ヘッドライトが点きません。 |
| 色替え車で、ドア内側は塗装されていません。 | リトラが上がりません。 |
| 塗装のムラがあります。 | |

| その他 | オススメポイント |
|---|---|
| 内装 パーツ欠品があります | 即ドリ車です。 |
| タービンブローしており、白煙多いです。 | タービンは要交換になります。 |
| 車高調 オイルもれ有です。 | |
