(状態説明書)

No. 4551	メーカー NISSAN	車名 スカイライン	型式 E-ECR33		評価点 RA
	初度登録年月 8/9月	排気量 2500 cc	形状・ドア数 2D	グレード GTS 25T タイヤ M 215/72	
					内装 補助評価 C

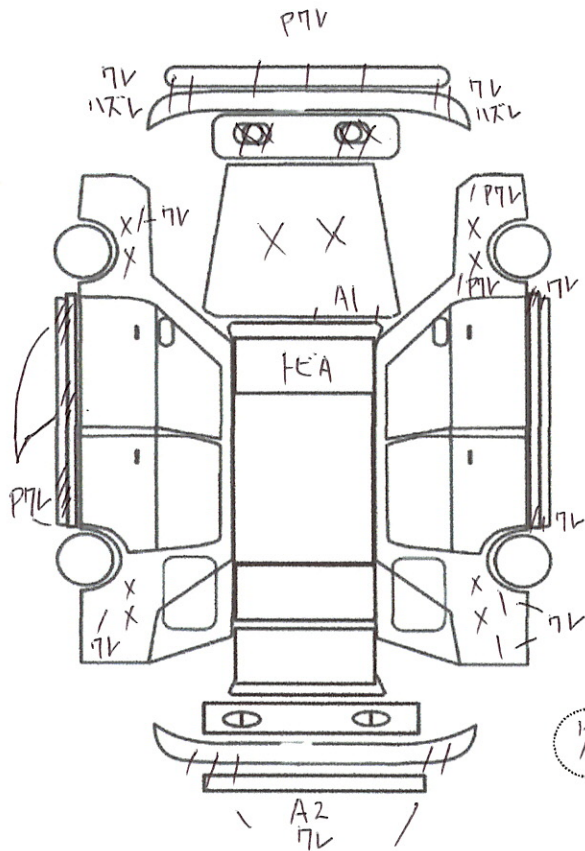
√トラスト企画 検査員報告	
ドアミ-格納、調整不良 IMキャスター調整不良 ボンネットピ-固着気味 左リアバンパー歪み リアパネル下部曲がり シート破れ、汚れ 内装汚れ 左右ドアの4リボネ大 ショックアブソポイント 4ピ、汚れ 下廻りヤビ 外装パールワレ多数 ボンネット 色アセ

外装パーツ割れ多数あります。

ドアミラー格納、調整不良です。

リアフェンダーパテ割れあります。

左リアインパネ歪みあります。

Rパネル下部に曲がりあります。

R修復歴あります。

フロントバンパー両端外れています。

グリル部外れています。

ボンネットピンの動き固着気味です。

シートに破れ、へたり、シミ汚れあります。

ハンドルに擦れ、色褪せあります。

内装に汚れあります。

左右のドアのチリ大きくずれています。

下廻りサビあります。

ジャッキアップポイントにサビ、潰れあります。
