(状態説明書)

No. 5004	メーカー NISSAN	車名 スカイライン	型式 GF-ER34		評価点 3	
	初度登録年月 12/3月	排気量 2500 cc	形状・ドア数 2D	グレード 25GT 4-ポ	2WD 4WD	内装補助評価 C

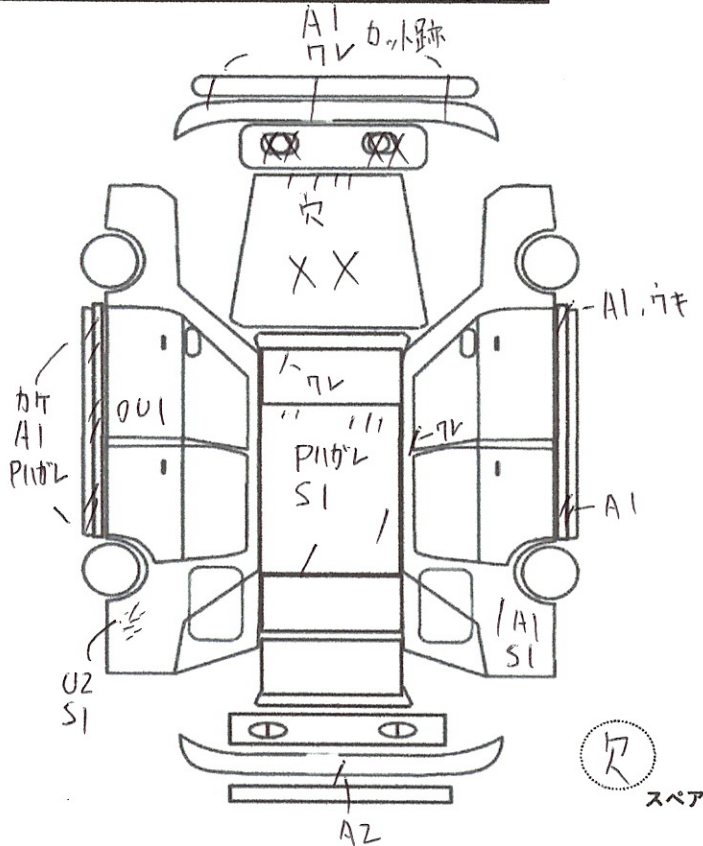
√トラスト企画 検査員報告	
ドアミラー格納, 調整不良	
サイドインカー不灯	
トヨタ4エンプランプ点灯	
トリックタコメーター不良	
オートゲージ 電圧, 油温不良	
1177スリ黒腐	
277-下がり, サビ	
シート汚れ, 197, 177ラインゲカバー702	
ホンネット 不良	
触媒架付近から排気漏れ	
下廻りサビ	
ヘッドライト不灯有	
内装サビ, 汚れ	
Fメンバー70ミ	
F右側バンパーカット跡	
エンジン型式	RB25DET
エンジン区分	NA / タコポ
型式指定	09057
類別区分	0161

キズ・ヘコミ・補修箇所	電装系不具合
フロントバンパーに割れキズあります。	ドアミラー格納、調整不良です。
サイドステップにキズ、欠けあります。	サイドウインカー不灯です。
ルーフに塗装に剥がれあります。	ヘッドライト不灯箇所あります。
リアバンパーにキズあります。	メーターチェックランプ点灯しています。
右リアフェンダーにキズあります。	ブリッツ タコメーター不良です。
	オートゲージ 電圧、油温不良です。

フロントガラスに割れあります。	希少2ドアクーペ！
パワステ異音あります。	純正5速ミッション！
ボンピンの動き不調です。	人気ワーク マイスターホイール！
シートに擦れ、汚れ、破れあります。	追加メーター、車高調等カスタムパーツ付いています！
マフラー下がり、サビあります。	ベース車両に、いかがでしょうか？
触媒付近から排気漏れあります。	
下廻りサビあります。	
内装に切れ、汚れあります。	
Fメンバーにヘコミあります。	
F右インパネにカット跡あります。
