# 業者様専用車輛報告書

(状態説明書)

| No.<br><b>5149</b> | メーカー<br><b>FERRARI</b> | 車名<br>フェラーリF355 | 型式<br><b>E-F355B</b> | 形状・ドア数<br><b>2D</b> | 評価点<br><b>3</b> |

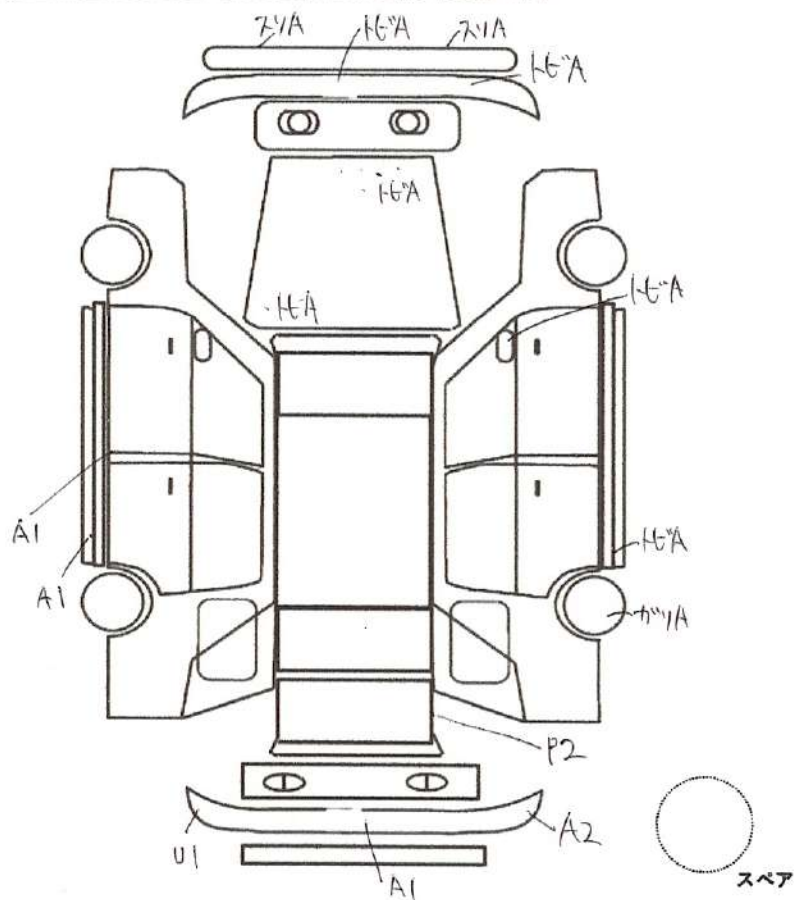
各キズ  
左フロント加修有り  
バッテリー警告灯点灯  
車高調整機能不良(サスペンション交換の為)  
内装汚れ、シート擦れ  
左ドア交換  
H24.5 ウォーターポンプ交換、タイミングベルト交換  
H24.8 レリーズベアリング交換  
H25.1 ラジエーター右交換  
H25.7 ラジエーター左交換  
H30.6 ACコンプレッサー交換  
R1.6 左右エアマス交換(BOSCH)  
R1.11 オルタネーター交換、  
左バンクイグニッションコイル交換

| 不具合内容 | |
|---|---|
| フロントバンパー、飛び石キズ、下部擦りキズ有ります。 | 特にありません。 |
| ボンネット、飛び石キズ、エンブレム付近塗装ウキ有ります。 | |
| 運転席ミラー飛び石キズ有ります。 | |
| 運転席側サイドステップキズ有ります。 | |
| 左右Cピラー付け根付近、塗装補修跡有ります。 | |
| リアバンパー、ワレ、キズ有ります。 | |
| エンジンフード後端付近、キズ有ります。 | |
| 助手席ドア、キズ有ります。 | |
| 助手席側サイドステップキズ有ります。 | |
