(状態説明書)

No. 5153	メーカー NISSAN	車名 スカイライン	型式 E-BNR32	形状・ドア数 2D	評価点 R
	初度登録年月 5 / 3 月	排気量 2600 cc	グレード GT-R	2WD	
					内装補助評価 C

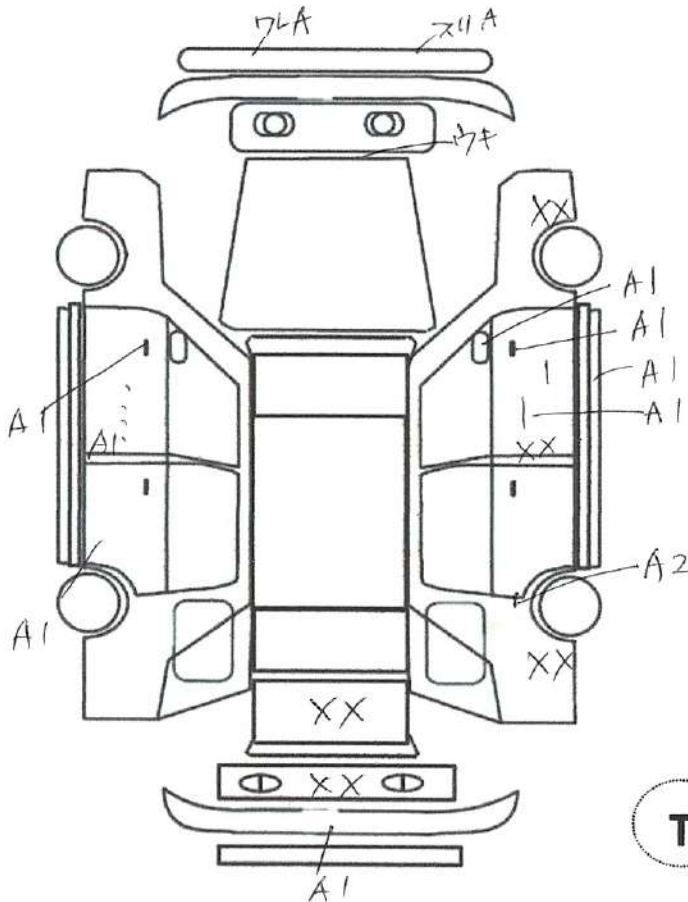
- ✓トラスト企画 検査員報告
- 各キズ
 運転席側修復歴有り
 フロアサイドメンバーヘコミ
 サイドステップヒズミ
 右バッフル、インパネヒズミ
 Rパネル、右Rフェンダー、Rフロア一部交換
 A/Cスイッチ移設 A/C不良
 ダッシュ浮き

キズ・ヘコミ・補修箇所	電装系不具合
フロントバンパー、キズ、ワレ有ります。	エアコンスイッチ不良です。
ボンネットキズ、モール浮き有ります。	テールライト、一部LED切れ有ります。
運転席側ミラー、キズ有ります。	
運転席側サイドステップ、ドアハンドルキズ有ります。	
運転席側リアフェンダーキズ有ります。	
ルーフ、キズ、塗装アセ有ります。	
トランク、GTウィング取付穴有ります（蓋あり）	
助手席側ドア、サイドステップ、キズ有ります。

ウィンドウモール劣化しています。	高騰を続けるBNR32平成5年式！ブラック！
内装ビス穴有ります。	社外パーツ多数！ATSカーボンツインクラッチ等！
	F50用 プレンゴキャリパー、355mmローター装備！
	RAYS CE28 18インチ！ブロンズカラー装備！
	レカロ SR3 2脚装備！ヤブレ無し！
	オーテック塚田 車高調装備！車高キマってます！
	オーテック塚田チタンマフラー装備！美音です！
	修復歴有りますが、綺麗に治っています！
	チューニングベースに最適なBNR32です！
	サーキット等楽しみたい方是非！！
