# トラスト企画

## 業者様専用車両報告書

(状態説明書)

| No.<br><br><b>5285</b> | メーカー<br><b>TOYOTA</b> | 車名<br><b>ソアラ</b> | 型式<br><b>E-MZ20</b> | 形状・ドア数<br><b>2D</b> | 評価点<br><br><b>3</b> |

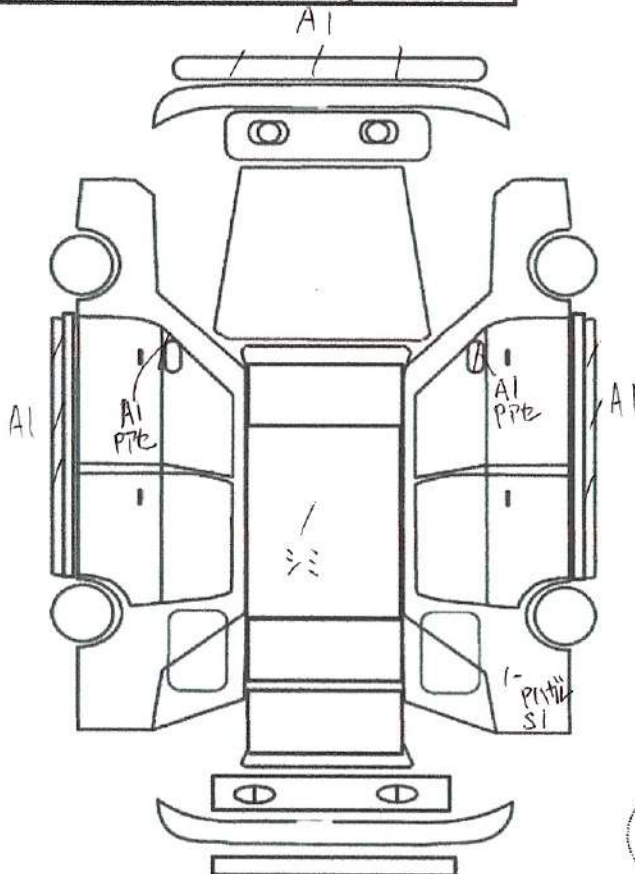
内装に擦れ、色褪せあります。  
電話固定のテープ剥がれています。  
エアロキャビンの開閉は  
故障する可能性がありますので未確認になります。  
マフラーから白煙出ています。  
オイル下がり原因と思われます。  
トランク開閉不良です。

点検記録簿  
16年6月、18年8月、22年8月、24年1月  
26年12月、28年12月分が付属します。  
保証書付属します。  
ドアミラーの調整、格納共に不良です。  
下廻りにサビあります。  
ジャッキアップポイントに潰れあります。  
現車確認は必ずお願い致します。

ドアミラー塗装の剥がれがあります。

ドアミラー調整、格納不良。

ルーフにシミ汚れがあります。

エアロキャビン未確認。

Rフェンダーに小さなサビがあります。

フロントバンパーに擦れ跡があります。
