(状態説明書)

メーカー <b>NISSAN</b>	車名 <b>シルビア</b>	型式 <b>GF-S15改</b>	形状・ドア数 <b>OP</b>
初度登録年月 <b>13 / 2</b> 月	排気量 <b>2000</b> cc	グレード <b>ヴァリエッタ</b>	<b>2WD</b>

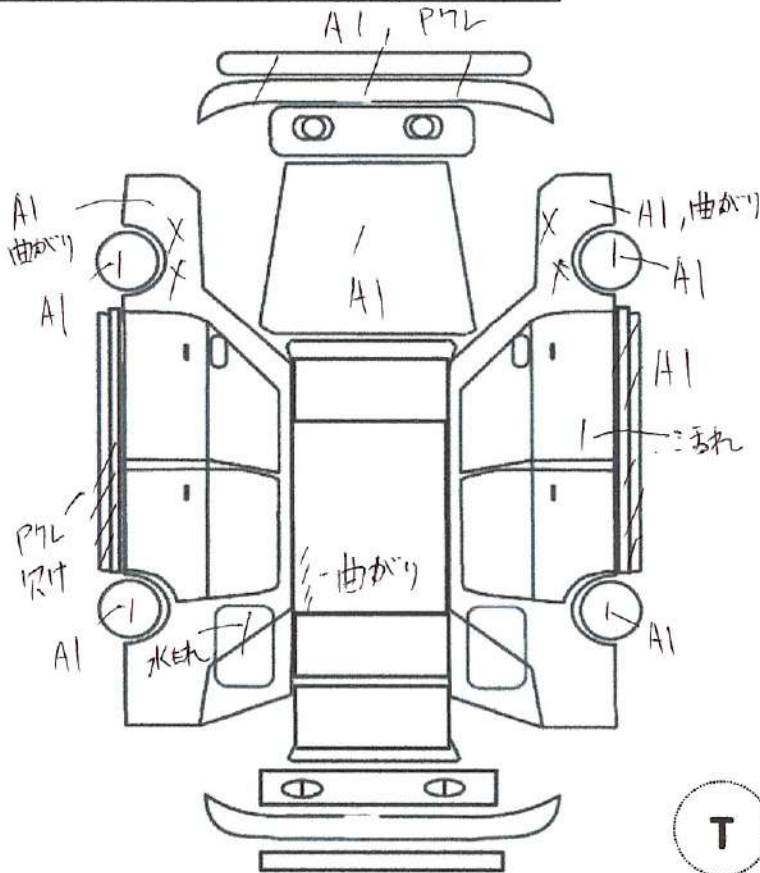
A	U	B	P	W	S	C	G	X	XX
キ	凹	傷	要	補	サ	腐	飛	要	交
ズ		凹	塗	修	ビ	食	石	交	換
			装	後			傷	換

フロントバンパーにキズ、擦れあります。

ルーフに歪みがあり開閉不良です。

右ドアにスリキズあります。

サイドステップにキズ、欠けあります。

左右フロントフェンダーに歪みあります。
